Area archeologica in loc. Crocella
(cosiddetta Villa dei *Neratii*)
Scavo archeologico, consolidamento e restauro

Progetto esecutivo
(DM 154/2017 art. 18)

RELAZIONE TECNICO - DESCRITTIVA

Relazione tecnico - descrittiva dell'intervento

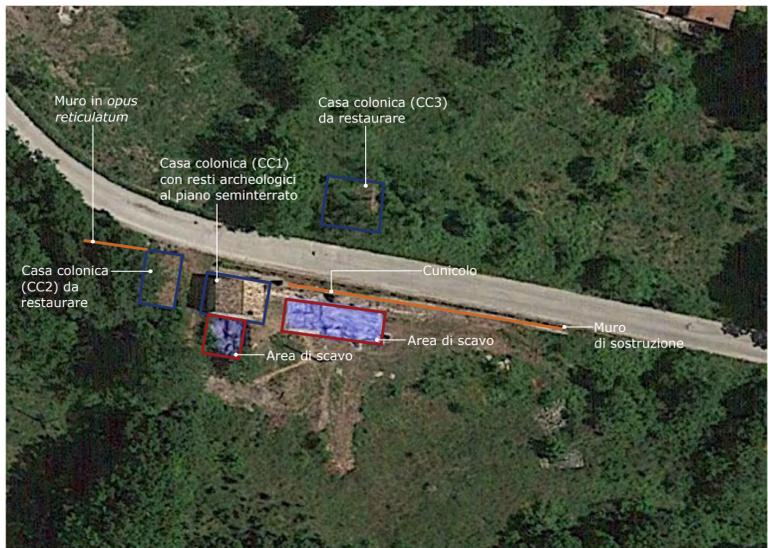
Dettaglio dell'area archeologica con indicazione delle aree di scavo e delle emergenze che necessitano di interventi di restauro

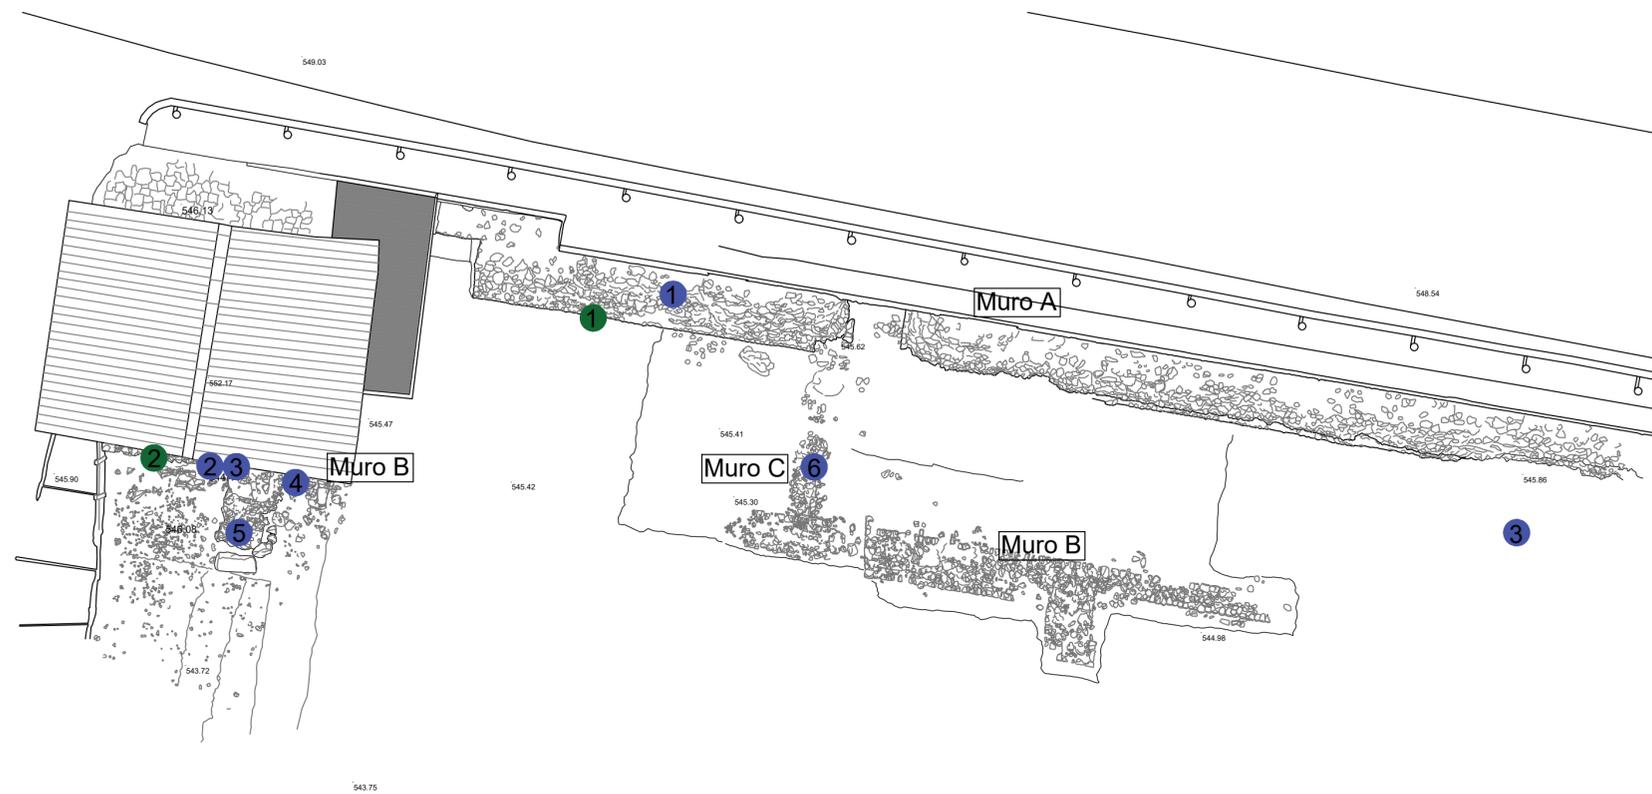
PROGETTO DELLE INDAGINI CONOSCITIVE E DIAGNOSTICHE

PIANO DELLE INDAGINI CONOSCITIVE E DIAGNOSTICHE:

Prelievo di campioni di malta per indagini volte alla caratterizzazione mineralogica degli stessi, al fine di validare ipotesi riguardanti le fasi costruttive del manufatto e individuare la composizione della malta compatibile da utilizzare per i successivi interventi di restauro.

Localizzazione campioni da prelevare:

1. Muro A, prelievo della malta del sacco;
2. Muro B, prelievo campione di malta del nucleo della colonna centrale in cotto;
3. Muro B, prelievo di campione di malta dai giunti tra i laterizi della colonna;
4. Muro B, prelievo di campione (con posizione precisa da decidere in loco) relativo alla malta moderna utilizzata per consolidare il muro, in modo da testimoniare la differenza tra la malta antica e quella di restauro;
5. Campione prelevato dai contrafforti addossati al muro B;
6. Campione della malta delle strutture appena affioranti del muro C.

Prelievo di campioni di materiale lapideo da sottoporre a indagini petrografiche, per individuare la zona di provenienza della pietra calcarea che costituisce il paramento:

1. Campione conci del paramento in *opus reticulatum* del muro A;
2. Campione conci del paramento in *opus reticulatum* del muro B.

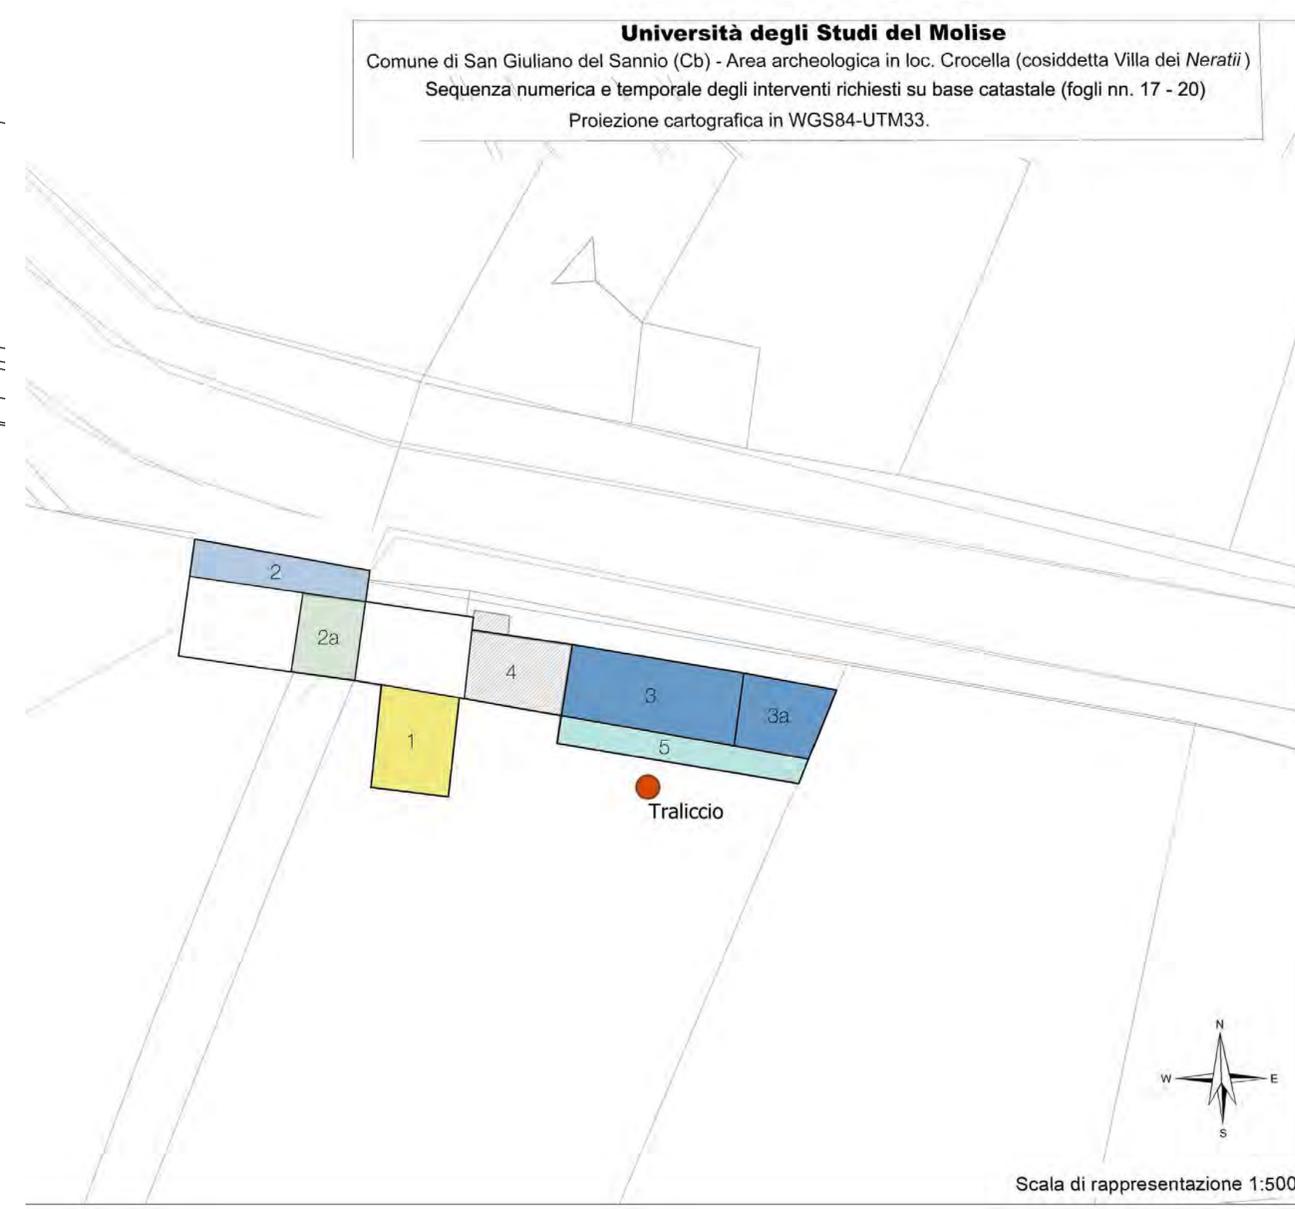
PROGETTO DELLO SCAVO ARCHEOLOGICO PER SETTORI A CURA DELLA PROF. FULVIA CILIBERTO

- 1 Nell'area in oggetto deve essere previsto lo scavo stratigrafico per una profondità di 5 cm
CODICE A.01.030.300.a - SCAVO STRATIGRAFICO
Area di circa 35 mq

- 2 Nell'area in oggetto per i primi 10 cm deve essere previsto lo scavo archeologico:
CODICE A.01.020.200.a - SCAVO ARCHEOLOGICO
Area di circa 27 mq
Per i successivi 40 cm deve essere previsto lo scavo stratigrafico:
CODICE A.01.030.300.a - SCAVO STRATIGRAFICO
Area di circa 27 mq

- 2a Nell'area in oggetto, caratterizzata da una forte pendenza da nord a sud, per i primi 100 cm deve essere previsto lo scavo archeologico:
CODICE A.01.020.200.a - SCAVO ARCHEOLOGICO
Area di circa 23 mq
Per i successivi 50-200 cm deve essere previsto lo scavo stratigrafico:
CODICE A.01.030.300.a - SCAVO STRATIGRAFICO
Area di circa 23 mq

- 3-3a Nell'area in oggetto per i primi 10 cm deve essere previsto lo scavo archeologico:
CODICE A.01.020.200.a - SCAVO ARCHEOLOGICO
Area di circa 85 mq
Per i successivi 140 cm deve essere previsto lo scavo stratigrafico:
CODICE A.01.030.300.a - SCAVO STRATIGRAFICO
Area di circa 85 mq

- 5 Nell'area in oggetto per i primi 5 cm deve essere previsto lo scavo archeologico:
CODICE A.01.020.200.a - SCAVO ARCHEOLOGICO
Area di circa 30 mq
Per i successivi 150 cm deve essere previsto lo scavo stratigrafico:
CODICE A.01.030.300.a - SCAVO STRATIGRAFICO
Area di circa 30 mq

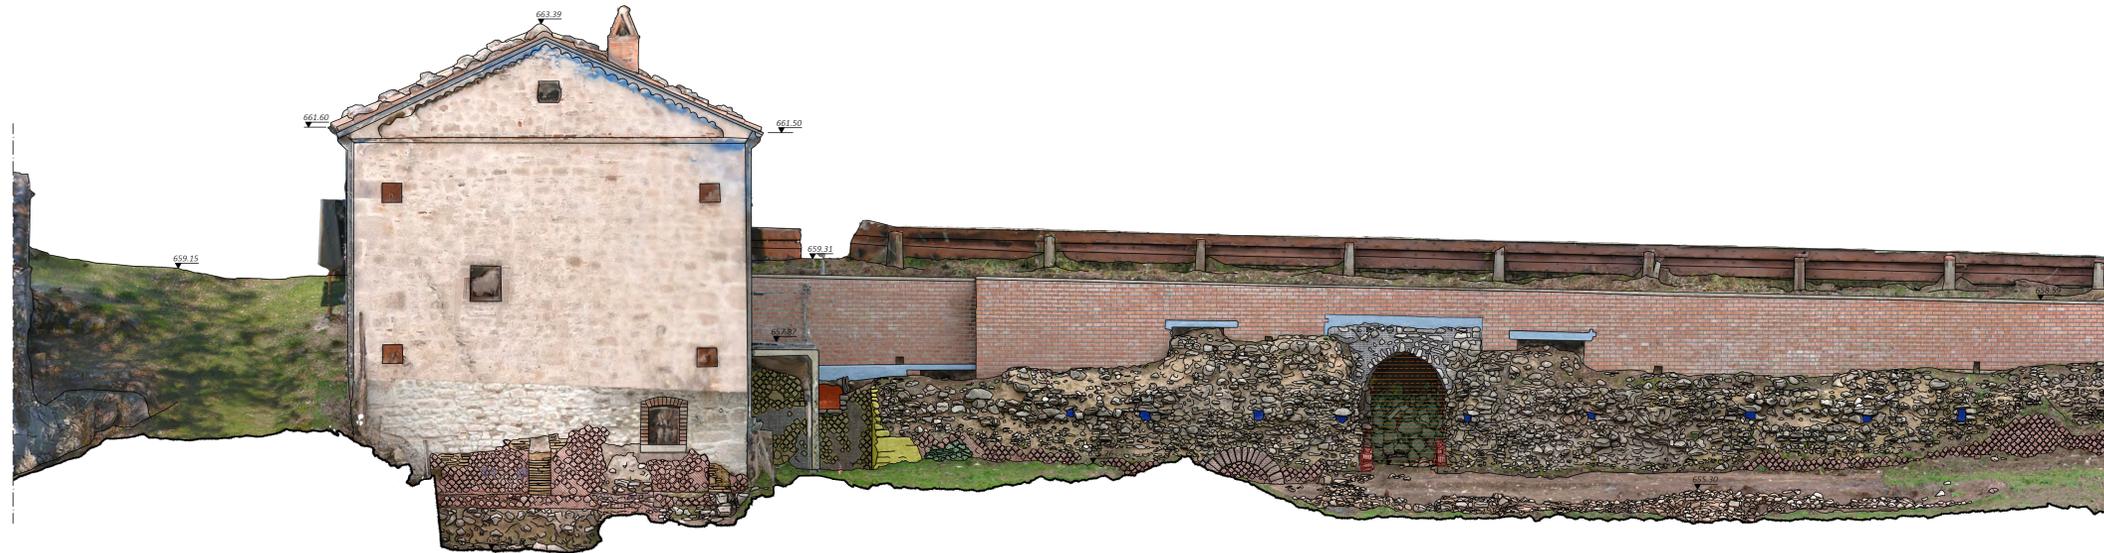
RILIEVO MATERICO - SCALA 1:50
SEZIONE AA'

DESCRIZIONE	SIMBOLO	FOTO	DESCRIZIONE	SIMBOLO	FOTO
Paramento in <i>opus reticulatum</i> con tessere in pietra calcarea di forma quadrangolare e lato pari a circa 8 cm			Rivestimento del cunicolo in blocchi squadrati di pietra calcarea		
Semicolonne dal diametro di 38 cm e integrazioni murarie in <i>opus testaceum</i>			Arco di scarico formato da cunei in pietra calcarea disposti a raggiera		
Riempimento del sacco interno della muratura con pietrame calcareo			Rientranza nel muro in <i>opus reticulatum</i> , profonda 50 cm e larga 220 cm		
Calcestruzzo moderno			Canale largo 50 cm, utilizzato probabilmente per il convogliamento delle acque		
Muratura in mattoni moderna			Cantonale in blocchi squadrati di pietra calcarea		
Fori pontali, con diametro di 15 cm e interasse variabile tra 1,3 e 2,7 m			Contrafforte ortogonale al muro in <i>opus reticulatum</i>		
Tracce di malta che ricoprono il paramento in <i>opus reticulatum</i> e l'interno del cunicolo. Tali malte corrispondono probabilmente al primo strato dell'intonaco che ricopriva il paramento (si prevedono indagini per confermare la natura di queste malte)			Intervento di recente fattura con impiego di malta cementizia

Cunicolo largo 0,9 m e percorribile per circa 2 m, coperto da una volta a botte realizzata con filari orizzontali di blocchi parallelepipedi			Probabile reintegrazione in bozze di forma irregolare		
Pietrame sciolto di riempimento			Passerella metallica che consente l'accesso al primo piano della casa

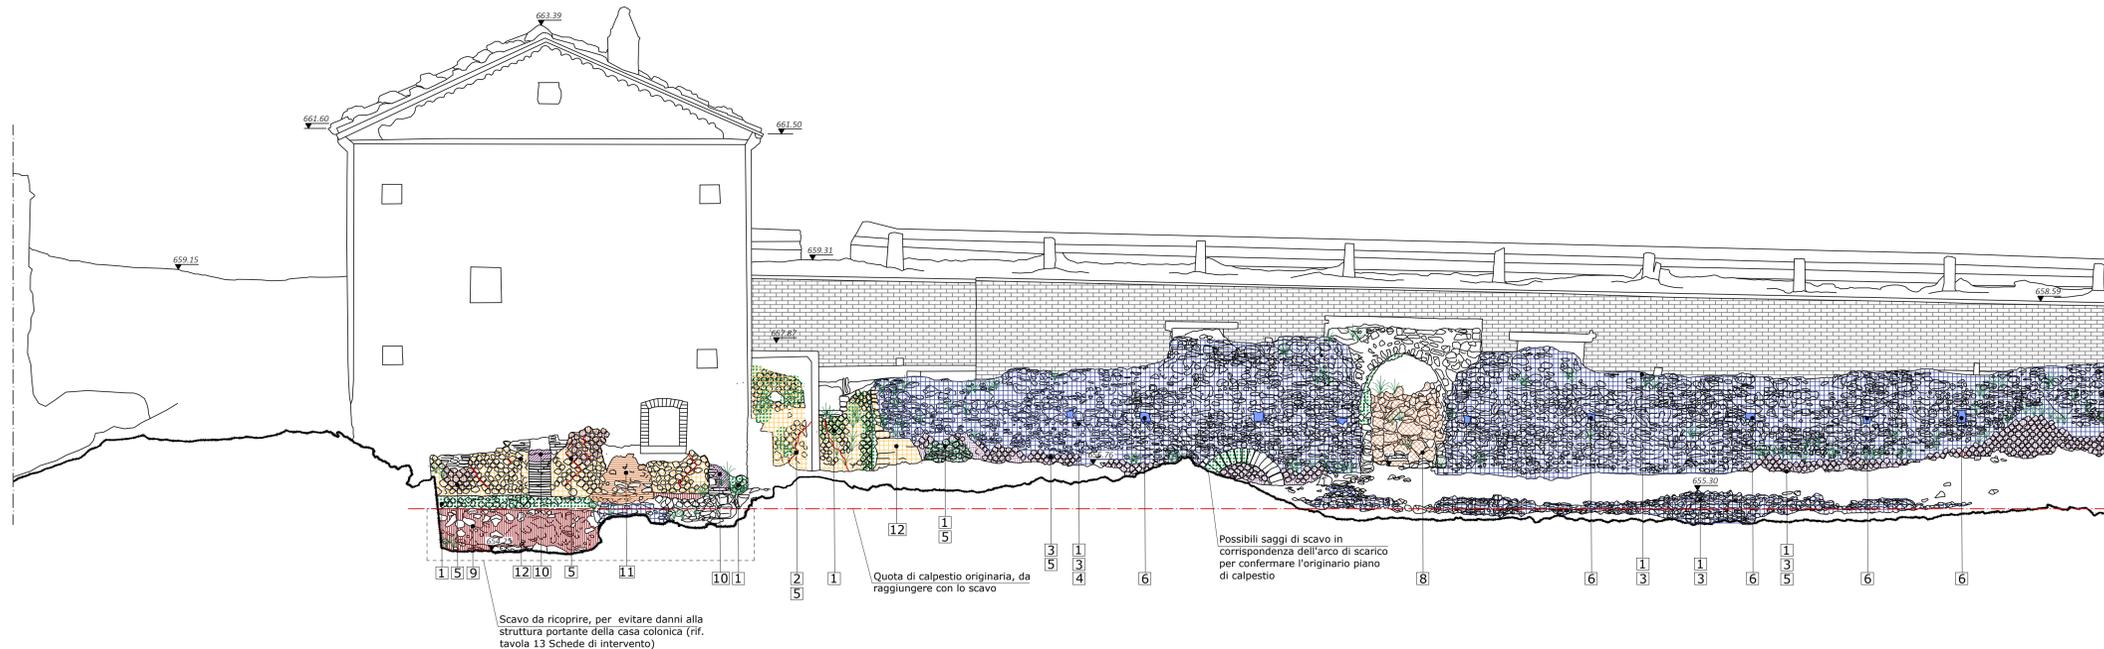
RILIEVO DEL DEGRADO - SCALA 1:50
SEZIONE AA'

SIMBOLO	FOTO	ALTERAZIONI O DEGRADAZIONI	INTERVENTO
		MANCANZA DEL PARAMENTO IN <i>OPUS RETICULATUM</i>	2 Riconfigurazione della muratura con nuovi conci di materiale lapideo compatibile (o con blocchetti di riempimento), con trattamento superficiale distinguibile e stilatura delle connessioni in sottosquadro
		MANCANZA DELLE SEMICOLONNE IN <i>OPUS TESTACEUM</i>	10 Protezione delle creste murarie e consolidamento con malta a base di calce
		DECOESIONE DEL SACCO E DELLE CRESTE MURARIE	1 Trattamento biocida per la rimozione di eventuale patina biologica 3 Protezione delle creste murarie 4 Applicazione di prodotti consolidanti
		PRESENZA DI VEGETAZIONE	1 Rimozione della vegetazione: - Cauta esportazione manuale - Disinfezione con prodotti biocidi
		PATINA BIOLOGICA	1 Rimozione della vegetazione: - Disinfezione con prodotti biocidi - Successiva spazzolatura per rimuovere i residui della colonizzazione biologica

EFFLORESCENZE FUNGINE	7 Consolidamento del solaio ligneo: - Trattamento fungicida e insetticida sulle travi principali - Sostituzione del tavolato ligneo
		FORI PONTALI	6 Protezione dei fori mediante riempimento con pietra calcarea
		FESSURAZIONI	5 Sarcitura delle fessurazioni con malta a base di calce idraulica 2 Reintegrazione delle lacune nella parte bassa della muratura, causa delle fessurazioni sovrastanti
		PIETRAMA DA RIMUOVERE	8 Rimozione del pietrame sciolto previa puntellatura del cunicolo
		DISGREGAZIONE DEI GIUNTI	1 Disinfezione con prodotti biocidi 5 Sigillatura profonda dei giunti e stuccatura di microfessurazioni
		DISGREGAZIONE DELLA MALTA	11 Consolidamento della muratura della casa colonica con stuccature di malta di calce
		DEPOSITO SUPERFICIALE	12 Generale pulitura mediante spazzolatura a secco delle parti del paramento in <i>opus reticulatum</i> non interessate da altre lavorazioni

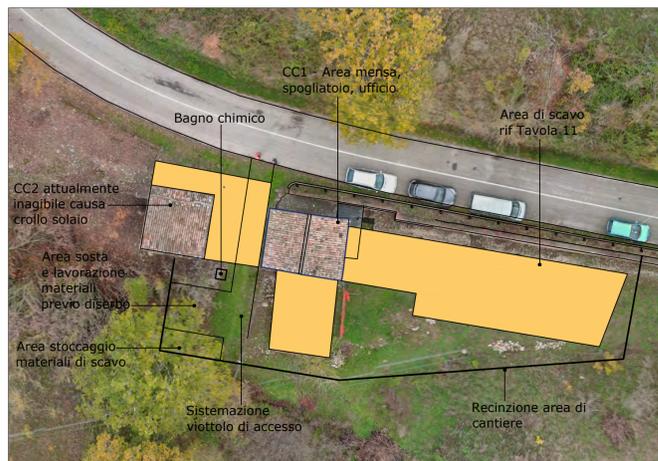
ALLESTIMENTO DEL CANTIERE

Fasi dell'allestimento del cantiere:

- Individuazione e perimetrazione con recinzione dell'area di cantiere e dell'area di stoccaggio dei materiali di scavo
- Sistemazione viottolo di accesso all'area di cantiere
- Diserbo e sistemazione dell'area di sosta e lavorazione materiali
- Allestimento area mensa, spogliatoio, ufficio nella casa colonica CC1
- Posizionamento bagno chimico nei pressi della casa colonica CC2
- Sgombero degli apprestamenti di protezione

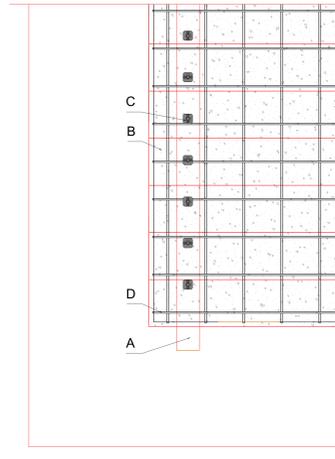
PART. SOLAIO

- Elementi:**
- A: Trave in legno lamellare 16x24, interasse 100 cm, classe GL24H
 - B: Soletta in calcestruzzo di classe C25/30
 - C: Connettore Tecnaria MAXI 12/40 posato sul tavolato, interasse 22 cm
 - D: Rete elettrosaldata (Ø6 20x20)
 - E: Tavolato in legno lamellare sp. 3 cm, classe GL24H
 - F: Piastra di appoggio in quercia o acciaio
 - G: Strati protettivi in isolante o sughero sui tre lati laterali e su quello superiore della trave in legno
 - H: Massetto
 - I: Pavimento

Fasi realizzative

1. Messa in opera delle travi in legno lamellare 16x24
2. Messa in opera del tavolato in legno lamellare sp. 3 cm
3. Puntellatura del tavolato
4. Installazione dei Connettori Tecnaria MAXI 12/40
5. Predisposizione delle armature (barre Ø16 e rete elettrosaldata Ø6 20x20)
6. Getto del calcestruzzo di classe C25/30

Più in dettaglio, il nuovo solaio sarà realizzato in travi lamellari di abete, eseguite in tre pezzi, per essere assemblate sul posto senza comportare demolizioni o modifiche degli attuali fori di appoggio. Tale procedura, che consentirà una agevole movimentazione dei singoli elementi all'interno del vano seminterrato, sarà preceduta dallo smontaggio del pavimento esistente, dalla demolizione / rimozione del massetto e del tavolato e dalla rimozione delle vecchie travi, che saranno segate in pezzi e sfilate dagli appoggi.

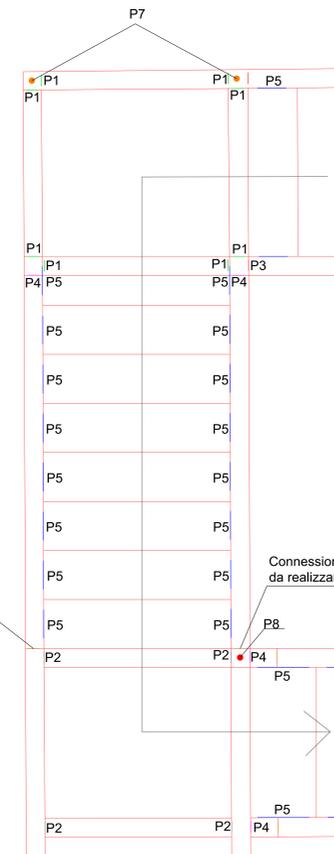
- Connessione a completo ripristino da realizzare in stabilimento
- Particolare P1
- Particolare P2
- Particolare P3
- Particolare P4
- Particolare P5
- Particolare P6
- Particolare P7
- Particolare P8
