Chiesa di Santa Maria *ad Nives*
Scavo archeologico, consolidamento e restauro

Progetto esecutivo
(DM 154/2017 art. 18)

RELAZIONE TECNICO - DESCRITTIVA

INQUADRAMENTO TERRITORIALE ED URBANISTICO

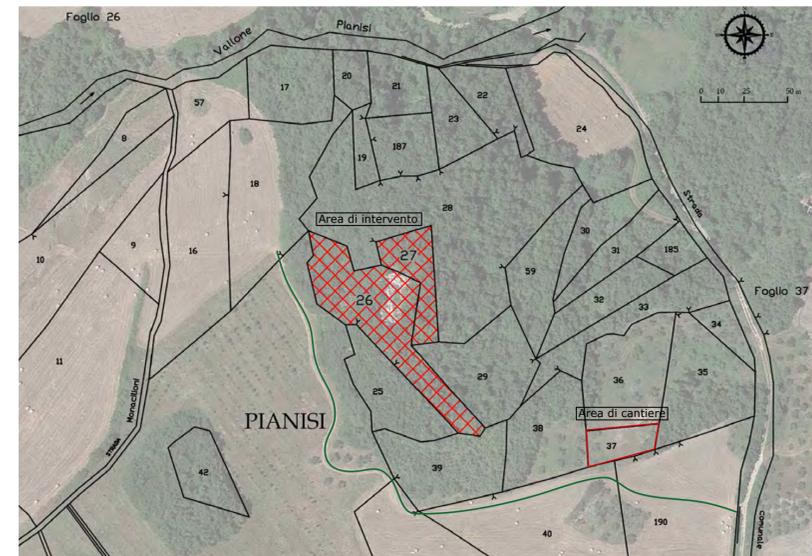
Planimetria catastale, foglio 36, p.lle 26-27.

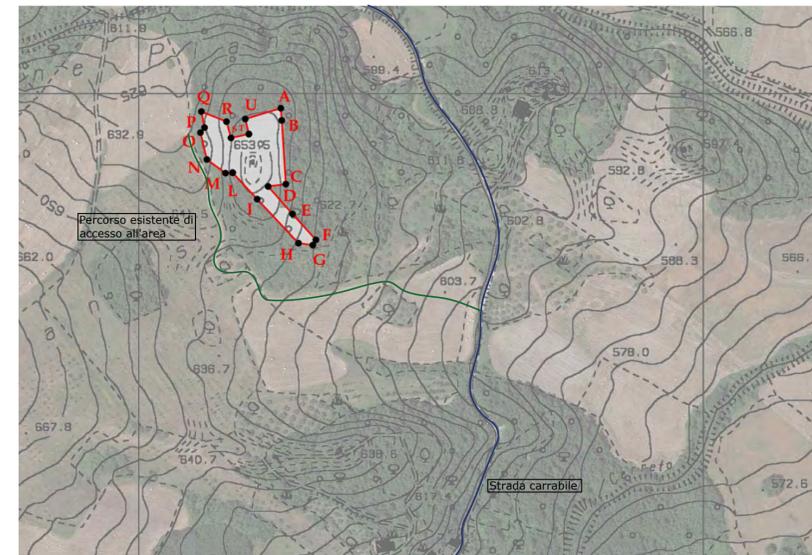
Carta Topografica con individuazione del sito di scavo.

— Aree di ampliamento indagini per eventuale ricognizione di strutture del borgo e del castello di Pianisi (si veda la Scheda Tecnica a cura del prof. Carlo Ebanista).

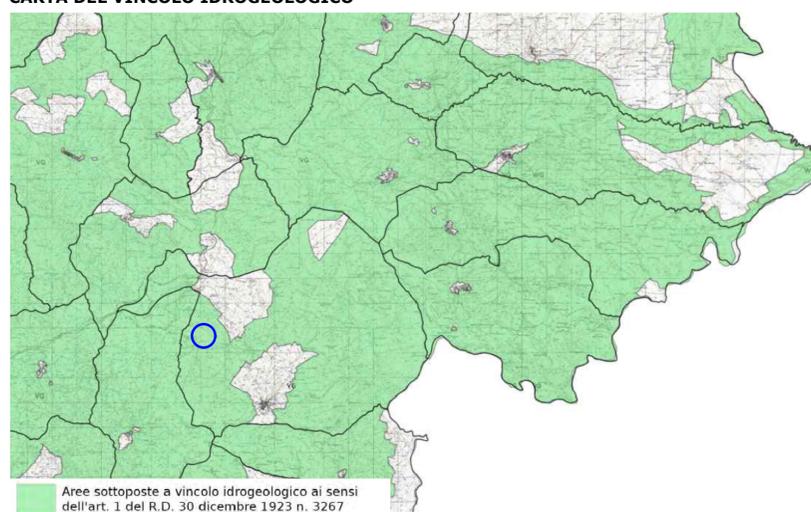
CARTA DEL VINCOLO IDROGEOLOGICO

L'area oggetto di intervento è soggetta a vincolo idrogeologico.

Sulla zona in esame, classificata come zona 2 dal punto di vista della pericolosità sismica, vige il vincolo idrogeologico ai sensi del R.D. 30 dicembre 1923, n. 3267.

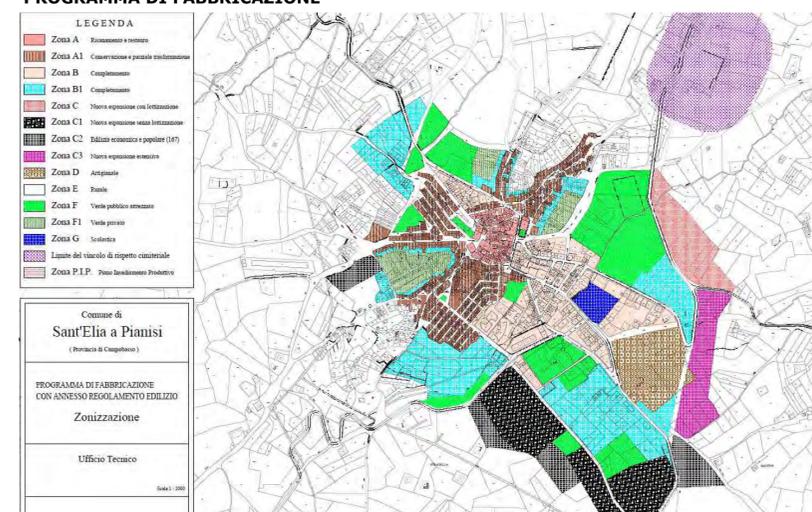
PROGRAMMA DI FABBRICAZIONE

Programma di fabbricazione relativo al solo centro abitato di Sant'Elia a Pianisi. L'area di intervento non rientra nella zonizzazione del Programma di fabbricazione.

Il Comune di Sant'Elia è regolato da un Programma di Fabbricazione che tuttavia non include la zona in esame, essendo riferito al solo centro abitato (cfr. tav. 8).
