| REGIONE MOLISE<br>Comune di Sant'Elia a Pianisi<br>Provincia di Campobasso<br><br>Chiesa di Santa Maria <i>ad Nives</i><br>Scavo archeologico, consolidamento e restauro<br><br>Progetto esecutivo<br>(DM 154/2017 art. 18) | |
| SCHEDE DEGLI INTERVENTI DI RESTAURO | |

SCHEDE INTERVENTI DI RESTAURO

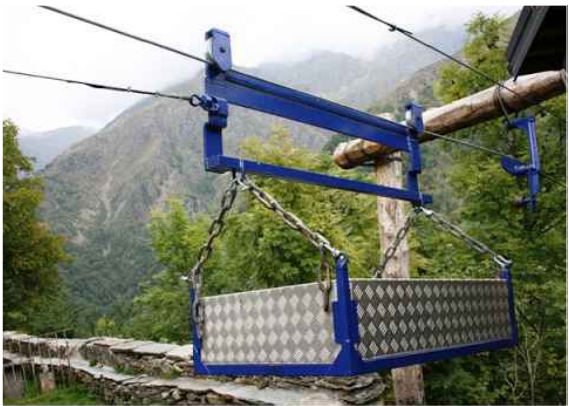
Teleferica provvisoria per il cantiere per il trasporto di materiale dall'area di scavo all'area di stoccaggio.

La teleferica interesserà un percorso rettilineo che dall'area di cantiere raggiunge, senza intersecare il sentiero di accesso pedonale, l'area di scavo. Tale tracciato si svolge in area prevalentemente alberata e pertanto l'impianto dell'attrezzatura dovrà affrontare un limitato sfondamento di alberature, soprattutto necessario in prossimità dell'area di cantiere, per consentire il libero passaggio dei cestelli e l'installazione della stazione di testa motorizzata. Lungo il percorso della teleferica dovrà prevedersi l'installazione di cartelli indicanti il pericolo per il passaggio di carichi sospesi.

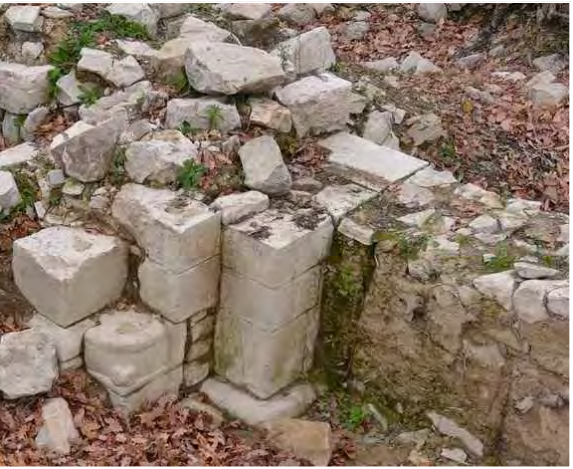
| <b>Immagini stato di fatto</b><br> | <b>Descrizione stato di fatto</b><br>La muratura della chiesa di Santa Maria <i>ad Nives</i> è caratterizzata da una diffusa presenza di piante superiori, localizzate in particolare sui fronti esposti a nord, nelle mancanze del paramento murario e dove il crollo del paramento esterno ha messo in luce il sacco, la cui superficie irregolare favorisce l'accumulo di acqua meteorica.<br>I fronti esposti a nord, oltre alle piante superiori, presentano anche patina biologica, in particolare nelle parti a contatto con il terreno. In numerosi punti della chiesa sono presenti, inoltre, delle ceppaie, non rimosse ma soltanto tagliate nel corso delle attività di diserbo che hanno preceduto la progettazione. |

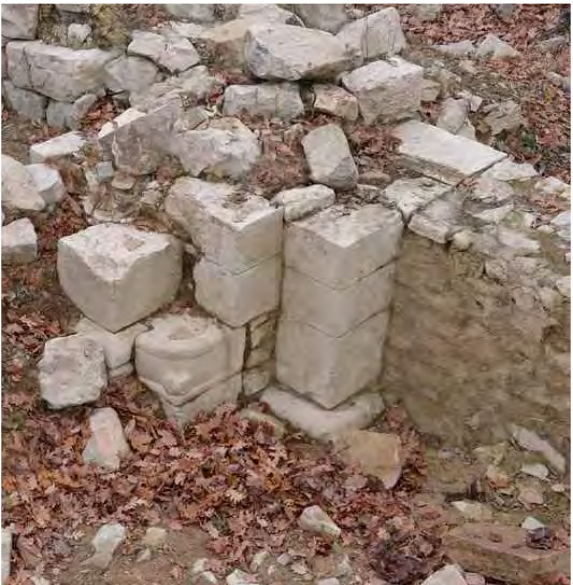
| <b>Immagini intervento</b><br> | <b>Descrizione intervento</b> <ul style="list-style-type: none"><li>- In presenza di vegetazione superiore, si procede con una preventiva e cauta rimozione meccanica della biomassa, con bisturi o raschietti.</li><li>- Applicazione di prodotti biocidi a irrorazione o a spruzzo.</li><li>- Trascorso l'intervallo di tempo prescritto dalle indicazioni d'uso del prodotto, si effettuerà una pulitura meccanica con spazzole morbide e un lavaggio del substrato per rimuovere i residui delle colonizzazioni biologiche.</li><li>- Si prevede l'utilizzo di protettivi biocidi per limitare la ricomparsa del fenomeno.</li><li>- Per le ceppaie di dimensioni maggiori si procederà con il taglio e l'eradicazione delle stesse.</li></ul> |

Il paramento in seguito agli interventi di rimozione della vegetazione.

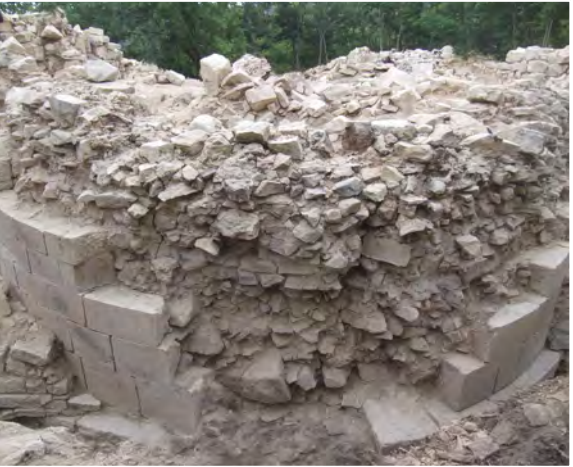
| <b>Immagini stato di fatto</b><br> | <b>Descrizione stato di fatto</b><br>Il paramento in conci di pietra calcarea, in particolare nell'abside, presenta numerose mancanze, che mettono in luce il sacco interno della muratura che, disgregato e irregolare, rischia il crollo. Si ritiene necessaria quindi l'integrazione delle mancanze interne al paramento, nel caso dei muri perimetrali delle navate, e di alcuni filari del paramento dell'abside, per evitare il crollo di ulteriori conci e conferire alla muratura un'immagine unitaria, in cui le integrazioni risultino però distinguibili. |

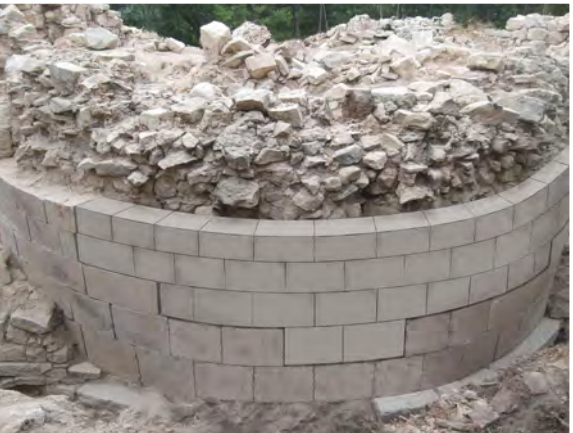
| <b>Immagini intervento</b><br> | <b>Descrizione intervento</b><br>Fasi di intervento: <ul style="list-style-type: none"><li>- Consolidamento dei conci ai margini della mancanza e in pericolo di caduta, mediante reintegrazione dei giunti.</li><li>- Pulitura e disinfezione del fondo della mancanza.</li><li>- Integrazione muraria mediante utilizzo di conci in pietra calcarea compatibili e distinguibili, con superficie più liscia e posizionamento in leggero sottoquadro (2 cm circa) rispetto agli esistenti.</li><li>- Come legante, si prevede l'utilizzo di malta a base di calce idraulica, compatibile con l'esistente, caratterizzata in seguito alle indagini previste.</li></ul> |
| | Saranno reintegrati soltanto i filari più bassi dell'abside, come si evince dal disegno a lato, che fungono da ritegno per il sacco incoerente retrostante, che oggi risulta soggetto a crolli e perciò puntellato. |

Dettaglio dell'integrazione di alcuni filari del paramento dell'abside, con conci in leggero sottoquadro e con finitura superficiale liscia.

Si evidenziano gli interventi di reintegrazione del paramento dell'abside, di stilatura profonda dei giunti e di protezione delle creste murarie.

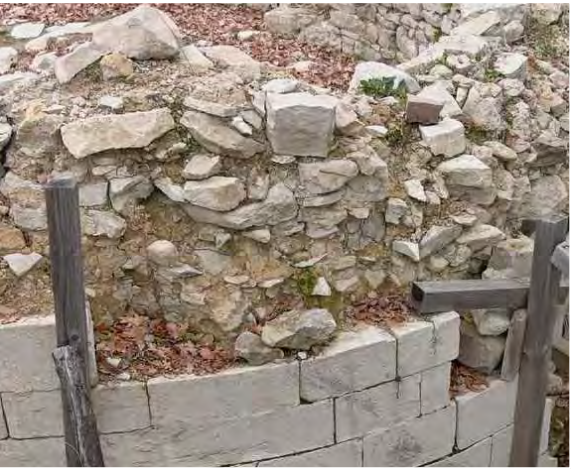
| <b>Immagini stato di fatto</b><br> | <b>Descrizione stato di fatto</b><br>La malta del sacco della muratura della chiesa è fortemente disgregata. Ciò comporta il progressivo crollo di materiale lapideo, non più ammorzato nella malta di allettamento. |

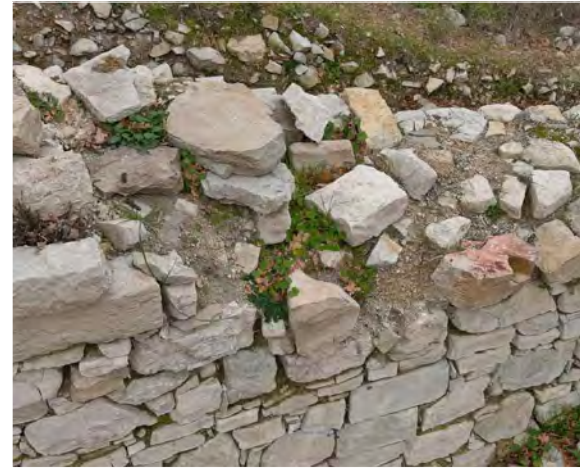
| <b>Immagini stato di fatto</b><br> | <b>Descrizione stato di fatto</b><br>I colmi della muratura (detti creste) si presentano frastagliati e insufficientemente compatti, con malta disgregata e polverizzata. Ciò favorisce la penetrazione e il ristagno di acqua piovana che determina la crescita di vegetazione e incrementa la disgregazione del paramento. |

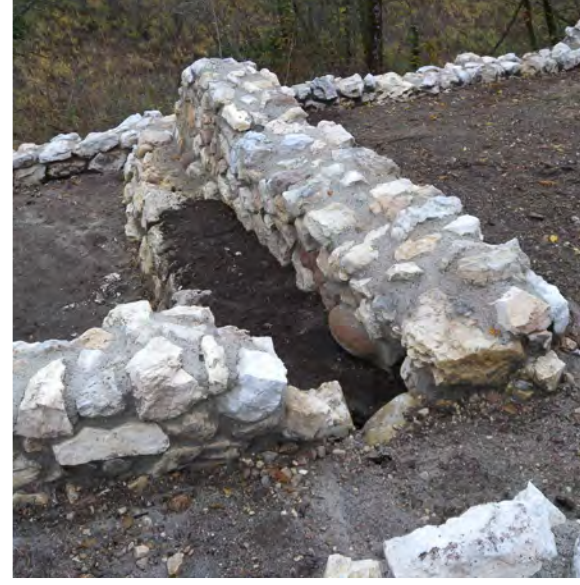
| <b>Immagini intervento</b><br> | <b>Descrizione intervento</b> <ul style="list-style-type: none"><li>- Pulitura delle superfici con spazzole e successivo lavaggio per asportare depositi di terra, guano, ecc.</li><li>- Stuccatura di eventuali fessure e riempimento di eventuali cavità presenti sul colmo della muratura con malta di calce idraulica della stessa o di similare composizione dell'esistente.</li><li>- Inserimento, tra la superficie della muratura archeologica e il colmo aggiunto, di un foglio di PVC termoretrattile (spessore 0,3 mm), al fine di garantire la possibile rimozione dell'aggiunta e quindi la reversibilità dell'intervento.</li><li>- Protezione della cresta con uno strato costituito da scampoli di pietrame di riempimento allettati in abbondante malta di calce idraulica. Il differente taglio e la differente posa rendono l'intervento di protezione riconoscibile dalla struttura originale.</li></ul> |
| Immagine esemplificativa dell'intervento di protezione delle creste murarie | |

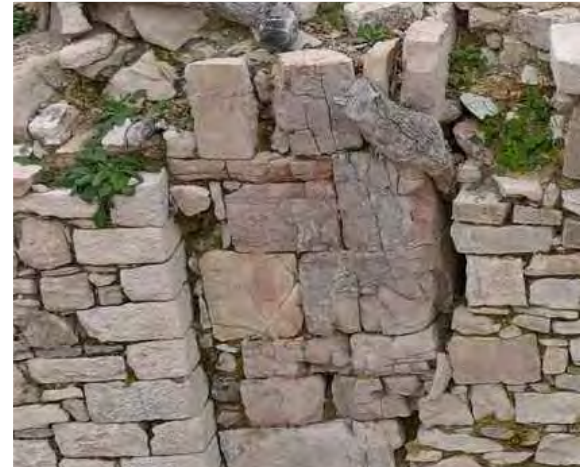
| <b>Immagini stato di fatto</b><br> | <b>Descrizione stato di fatto</b><br>La muratura della torre comprende alcuni conci di Pietrafavara, una pietra dalla scarsa resistenza meccanica, soggetta a fessurazioni e disgregazione. I conci di Pietrafavara sono localizzati principalmente nella muratura del campanile (fase II, rif. tavola 11) e in alcuni tratti della muratura perimetrale delle navate, dove questa è stata ricostruita (fase III, rif. tavola 11). I conci di Pietrafavara, diffusamente fessurati, sono inoltre poco ammorzati alla muratura circostante. |

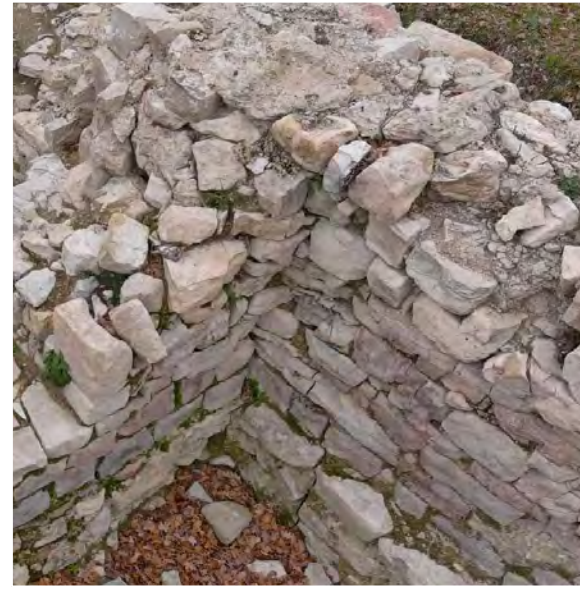
| | <b>Descrizione intervento</b><br>A seguito della rimozione della vegetazione superiore e della patina biologica, si prevede il consolidamento dei conci di Pietrafavara mediante applicazione a pennello di soluzione a base di silicato di etile. Si prevedono, inoltre, limitate rincoccature per colmare piccole mancanze o spazi al margine tra le parti in Pietrafavara e quelle in pietra calcarea. |

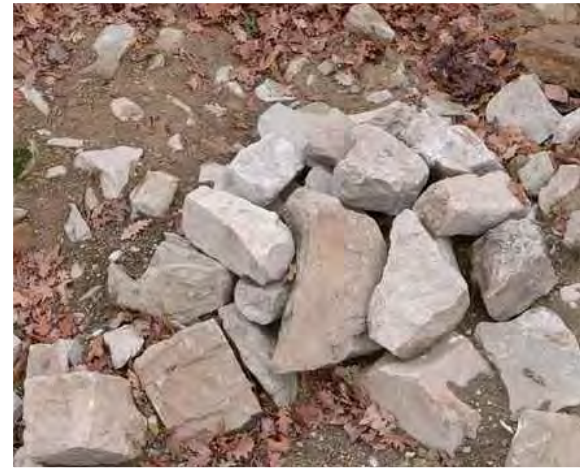
| <b>Immagini stato di fatto</b><br> | <b>Descrizione stato di fatto</b><br>All'interno delle navate della chiesa e nella parte retrostante l'abside e il campanile sono localizzati materiali di crollo o derivanti dai precedenti scavi archeologici. |

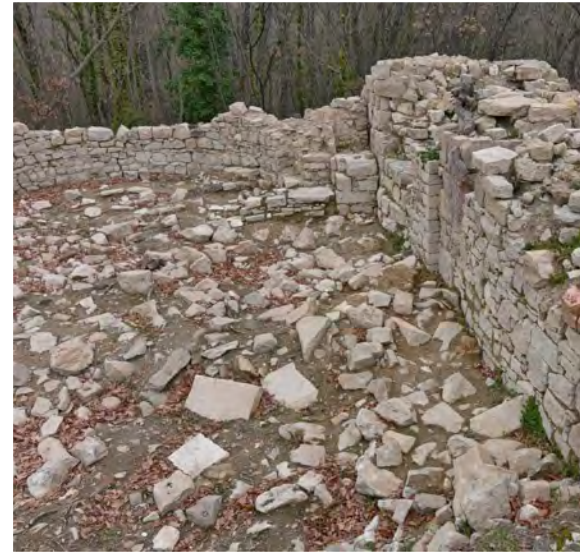
| | <b>Descrizione intervento</b><br>Si prevede la ricognizione del materiale sciolto derivante da crolli o da precedenti scavi. Eventuali conci modanati o di riempimento saranno catalogati e conservati. Si valuterà la possibilità di riempire i restanti conci per interventi di reintegrazione del sacco della muratura e di protezione delle creste murarie. |
| Materiale rinvenuto nel corso dei precedenti scavi archeologici o derivante da crolli. | |

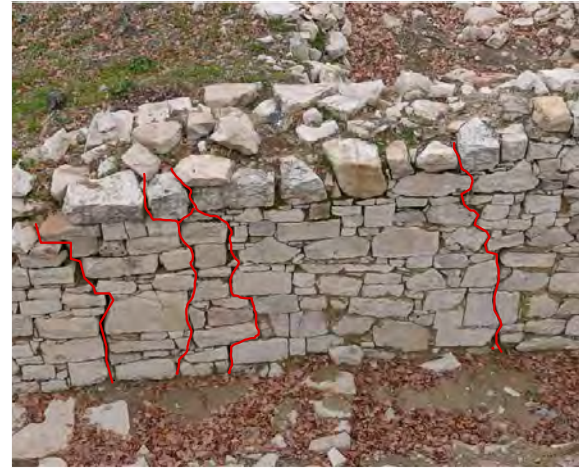
| <b>Immagini stato di fatto</b><br> | <b>Descrizione stato di fatto</b><br>La muratura della chiesa è di tipo a sacco. Il paramento esterno è, in certi casi, costituito da conci regolari, in altri da pietre sbazzate di forma e dimensioni variabili. Laddove il paramento è irregolare, quando ancora in loco, presenta numerose fessurazioni passanti e alcune mancanze, che testimoniano scarsa ammoratura tra il paramento e il sacco retrostante. |

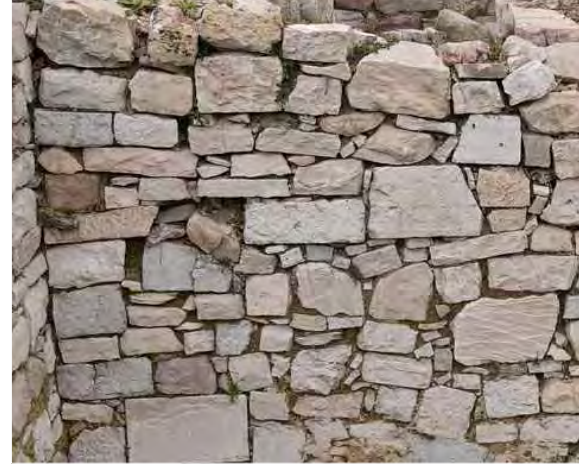
| <b>Immagini stato di fatto</b><br> | <b>Descrizione stato di fatto</b><br>Si osservano sul paramento lapideo superstiti estesi fenomeni di disgregazione e polverizzazione della malta di allettamento dei conci. |

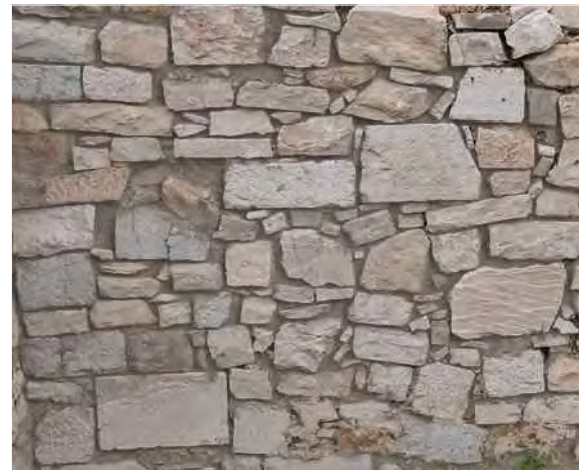
| <b>Immagini intervento</b><br> | <b>Descrizione intervento</b><br>Si prevede la sigillatura in forte sottoquadro dei giunti, eseguita con malta a base di calce idraulica con composizione compatibile con quella preesistente, caratterizzata nel corso delle indagini preventivamente svolte. I giunti saranno rifiniti in forte sottoquadro rispetto ai conci e con profilo a scivolo per evitare l'accumulo di acque meteoriche.<br>Fasi di intervento: <ul style="list-style-type: none"><li>- Scarnitura dei giunti per rimuovere i residui di malta polverizzata</li><li>- Lavaggio della superficie</li><li>- Stesura della malta idonea (a base di calce idraulica)</li><li>- Atteso il tempo necessario per la presa della malta, si esegue una pulizia con spugna umida per asportare l'eccesso di malta.</li></ul> |
| Sigillatura profonda dei giunti con malta a base di calce idraulica e, come aggregato, sabbia calcarea di colore e granulometria leggermente variabili, in modo che il composto risulti visivamente compatibile con il supporto. La precisa composizione della malta sarà definita a valle delle indagini previste, in modo da ottenere la compatibilità anche fisico-meccanica. | |

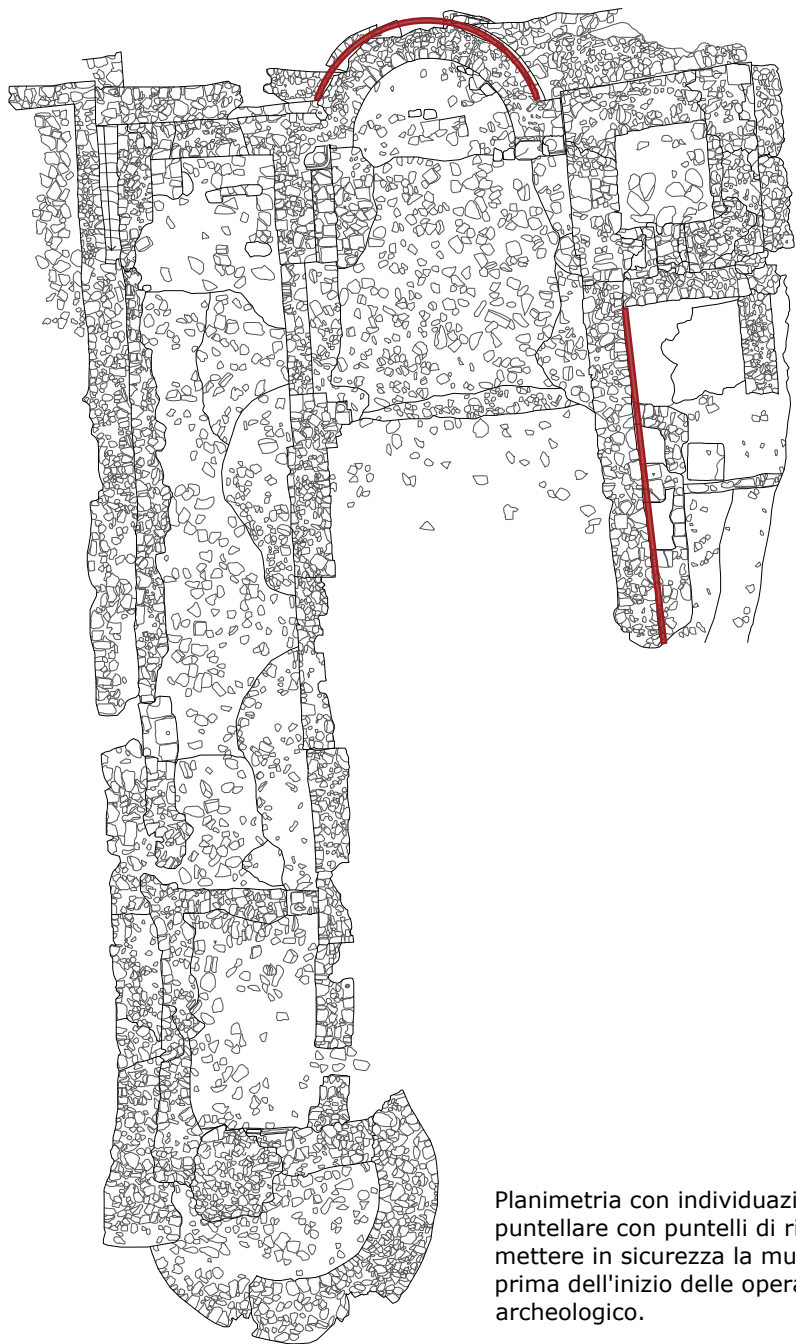
Planimetria con individuazione delle parti da puntellare con puntelli di ritegno in legno, per mettere in sicurezza la muratura della chiesa prima dell'inizio delle operazioni di scavo archeologico.

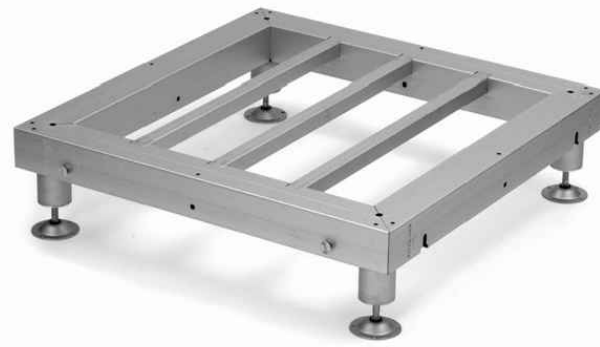
Pedana modulare, leggera e multiuso, con piano di calpestio in alluminio mandorlato, di dimensioni pari a 100x100 cm e 100x50 cm.
